一級河川鴨川およびその周辺における木くずの
不法投棄事案について

滋賀県 琵琶湖環境部
土木交通部

- 1 鴨川河川敷および周辺地域にかかる安全・安心メッセージ
について
- 2 対応経過および今後の対応について

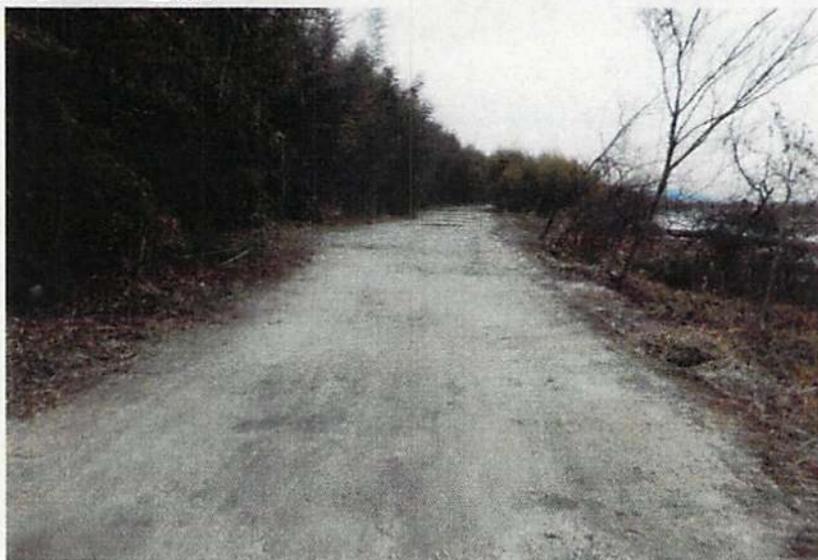
門扉から50m地点

完了写真(3月4日)

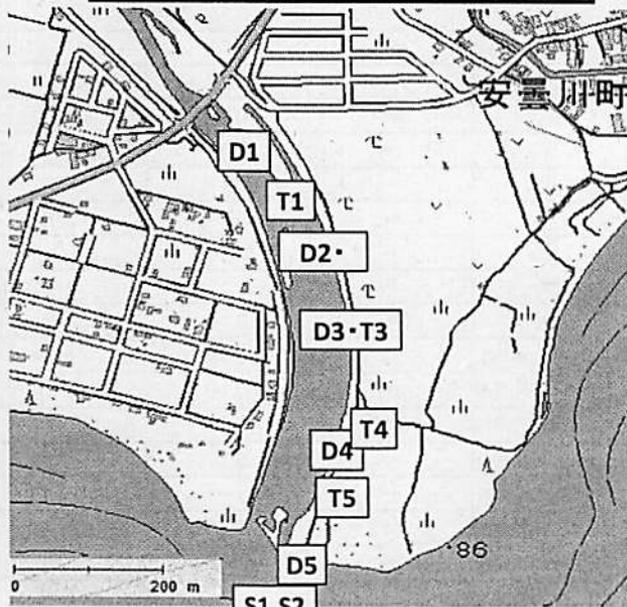
図1. 9月6日に採取した土壤の採取地点
※以降使用する地図は、国土地理院が提供している地理院地図を基に作成されている。

表1. 鴨川河川敷管理用通路における平成25年9月6日採取の土壤検体の検査結果

※D:土手の土壤、T:木くず直下の土壤、S:河口の河川底質土壤

※採取地点は地図を参照

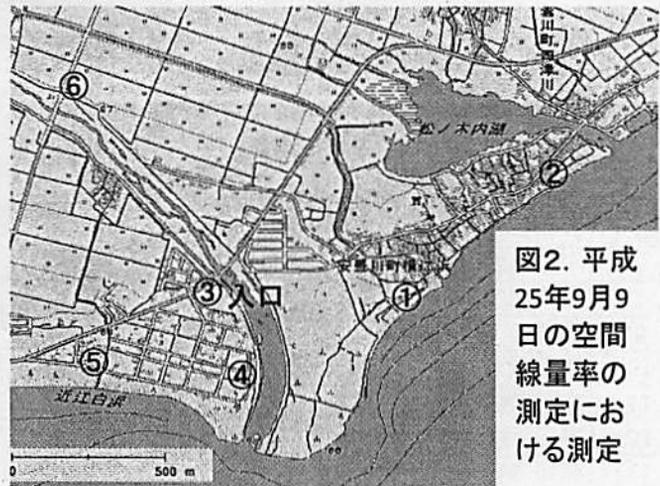
図2. 平成25年9月9日の空間線量率の測定における測定

表5. 周辺住宅地等の生活環境における空間線量率の測定結果(平成25年9月9日測定)

場所	空間線量率
入口	0.088
①	0.074
②	0.076
③	0.070
④	0.10
⑤	0.058
⑥	0.060

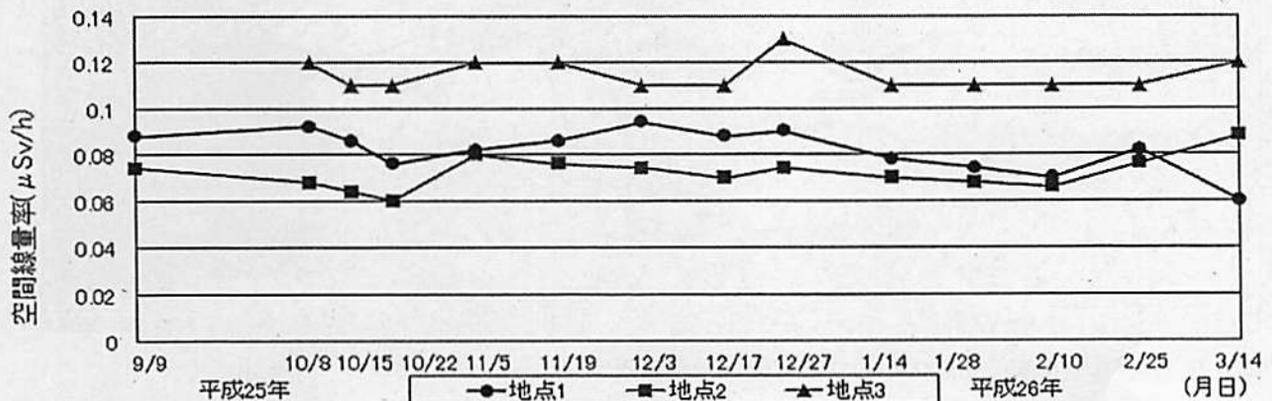
図3. 空間線量率の測定結果の時系列グラフ

- ・周辺地域の空間線量率は、追加空間線量率 $0.23 \mu\text{Sv/h}$ と比較して低い値であり、高島市内の近傍の地点の空間線量率 $0.054 \sim 0.15 \mu\text{Sv/h}$ (「データ編」表 7、図 4 参照) と比較しても同程度であった。
- ・周辺3箇所での継続測定結果では、いずれの地点でも変動はなく、また、木くずの撤去前後で差はみられないことから、木くずの周辺地域への影響は認められない。

表6. 環境モニタリングにおける空間線量率の測定結果

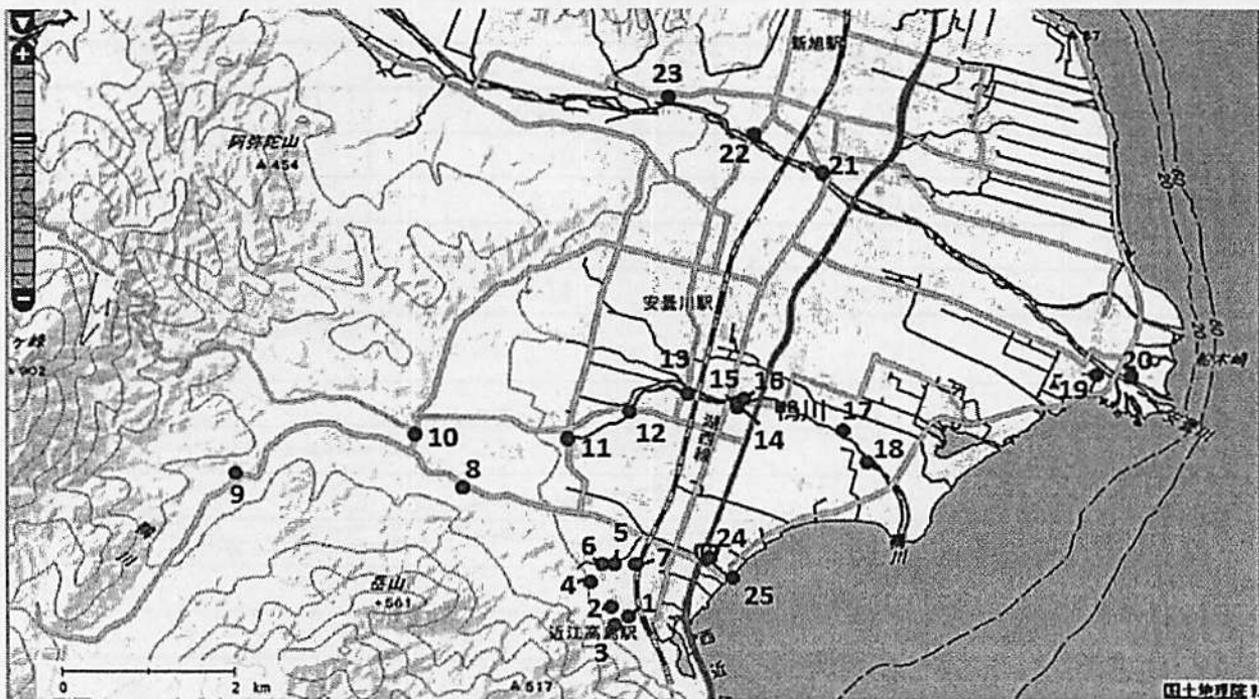
図4. 旧高島町内・旧安曇川町内等の空間線量率測定場所

表7. 旧高島町内・旧安曇川町内等の空間線量率測定結果

地点番号	場所名	土地利用	空間線量率 ($\mu\text{Sv/h}$)	備考
1	勝野、城山台公園	公園	0.15	
2	勝野、高島小学校	グラウンド	0.094	
3	勝野、日吉神社	神社入口	0.10	
4	勝野、関西電力変電所	山林	0.084	
5	音羽、小田川橋下流(右岸)	堤防	0.076	
6	音羽、小田川橋上流(右岸)	竹林	0.092	
7	永田、JR高架上流	竹林	0.11	
8	拝戸、区グラウンド	グラウンド	0.13	
9	高島上(鴨川右岸)	竹林	0.14	鴨川
10	武曾横山(鴨川左岸)、万年橋	竹林	0.088	鴨川
11	宮野(鴨川右岸)	竹林	0.11	鴨川
12	野田(鴨川左岸)中道橋	竹林	0.094	鴨川
13	宿鴨(鴨川右岸)天皇橋	高水敷内竹林	0.12	鴨川
14	出鴨(鴨川右岸)	竹林	0.082	鴨川
15	出鴨(鴨川右岸)	高水敷内	0.11	鴨川
16	北鴨(鴨川左岸)	竹林	0.082	鴨川
17	下小川(鴨川左岸)	竹林	0.098	鴨川
18	下小川出福(鴨川右岸)	竹林	0.096	鴨川
19	安曇川南流右岸、ふなき大橋、北船木	竹林	0.086	安曇川
20	安曇川南流左岸、北船木	高水敷内	0.070	安曇川
21	安曇川左岸、安曇川大橋、新庄	竹林	0.054	安曇川
22	安曇川左岸、常安橋北、安井川	竹林	0.072	安曇川
23	安曇川左岸、大荒比古神社、安井川	竹林	0.056	安曇川
24	勝野、和田打川左岸	高水敷内	0.094	和田打川
25	勝野、和田打川河口	河口	0.098	和田打川

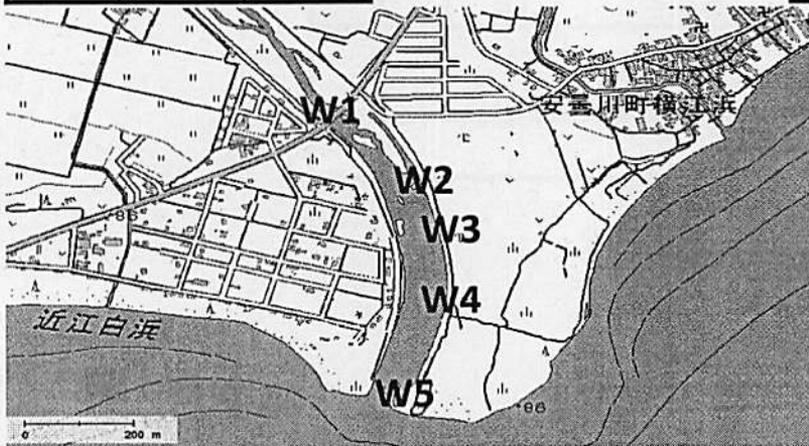
図5. 9月6日に採取した河川水の採取地点

表12. 9月に実施した河川水、水道水、魚類の放射性セシウムの放射能濃度の検査結果
